Obras de Proteção Costeira

Nome: Empreitada de Reabilitação do Esporão da Embocadura do Rio Neiva

Cliente: Polis Litoral Norte - Sociedade para a Requalificação e Valorização do Litoral Norte, SA

Período de execução: 2014

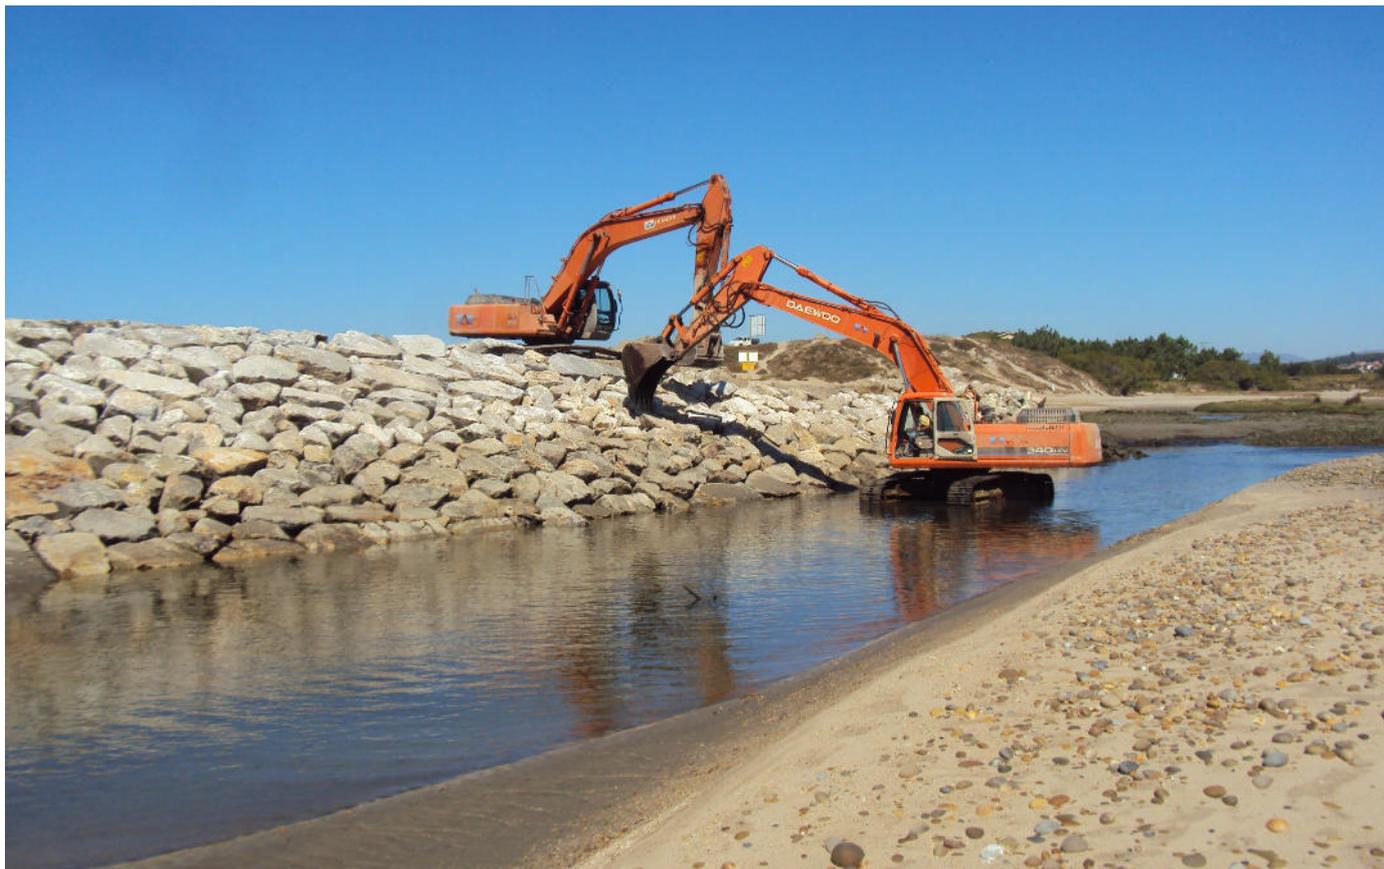
A presente empreitada teve por objeto a reabilitação do esporão da embocadura do Rio Neiva, com o reperfilamento de todo o esporão e a colocação de enrocamentos de várias gamas, consoante a zona do esporão. A obra consistiu na reconstrução da zona da cabeça com enrocamentos de 60 a 90 kN assim como uma banqueteta no pé do talude.

Foi colocado enrocamento de 100 a 500kg nas locas existentes e reperfiladas as faces visíveis do tronco do esporão com a colocação de enrocamento de 30 a 60 kN em falta.

O enraizamento levou enrocamento de 10 a 30 kN.
