#### Portos e Infraestruturas Portuárias

**Nome:** Reabilitação e Reforço de Parte do Cais Sul da Doca nº 1 - 2ª Fase

**Cliente:** APDL - Administração dos Portos do Douro e Leixões, SA

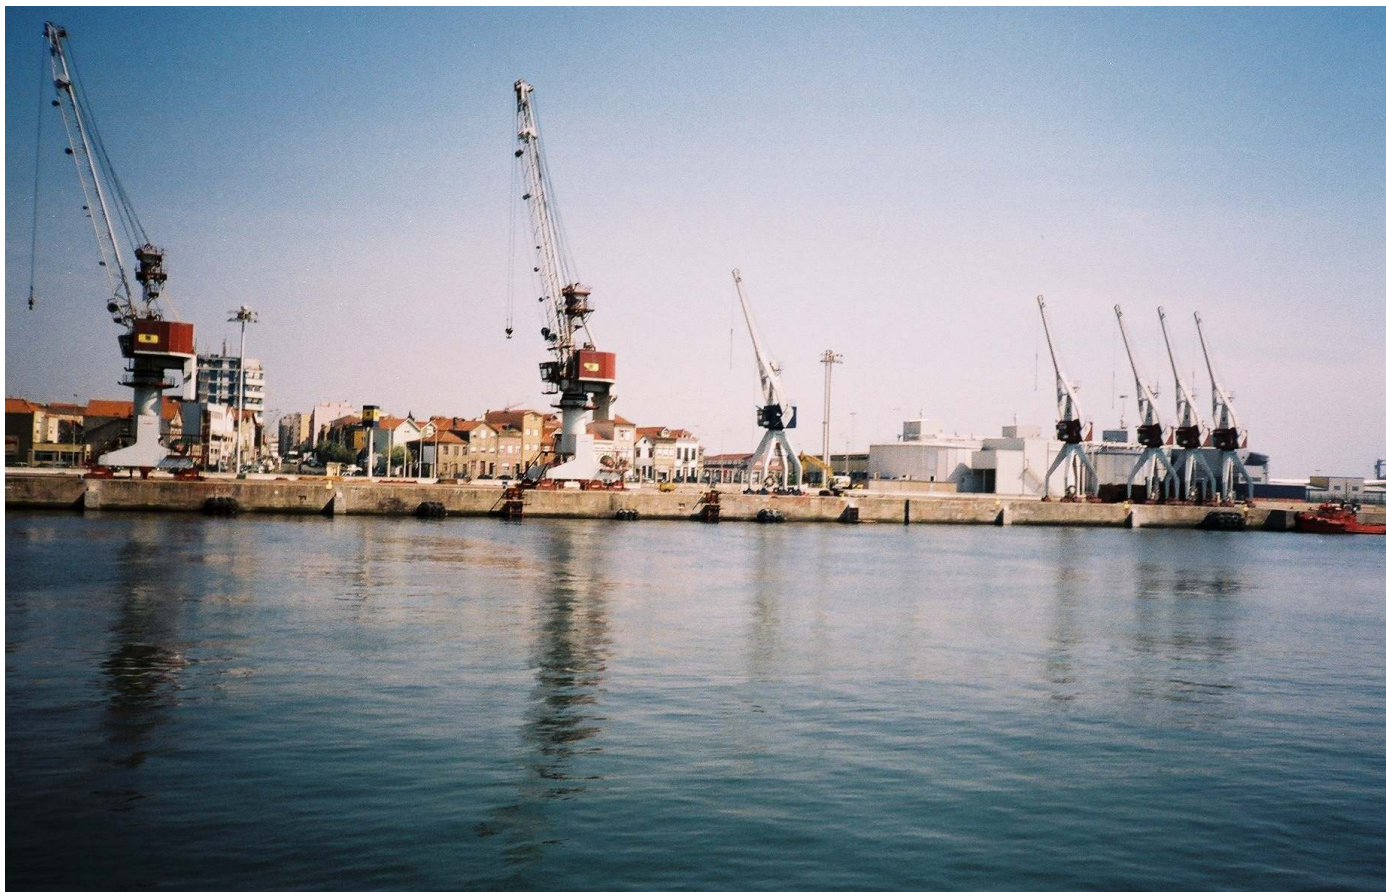
Na reabilitação e reforço desta doca aplicaram-se diversos métodos e trabalho e materiais, a saber:

Betão em elementos estruturais: 1.060m<sup>3</sup>

Aço em armaduras: 935 KN

Cofragens: 1.490m<sup>2</sup>

Sistema de Protecção Catódica do betão armado: 300m

Sistema de Protecção Catódica em cortina de estacas-prancha: 440m

Carotagens verticais f 82 mm com 11m: 20 unidades

Injecção de betão coloidal: 12m<sup>3</sup>
